La instalación del cable de video y alimentación de la cámara de m.a. la hice mediante tubo de instalación eléctrica para poder llevar los cables desde atrás a la cabina. Para que pasase la guía de electricista (tiene muchos codos) le puse registros a cada 3-4 metros. De esa forma pasa el cable de video (grueso y rígido) y la caja puede servir para otras instalaciones posteriores. En ésta página vamos a ver la instalación de la cámara de marcha atrás

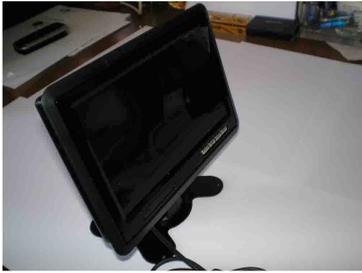
Monitor TFT Funciona a 12 v

Cámara de marcha atrás

El alimentador no se usa (funciona a 12 v)

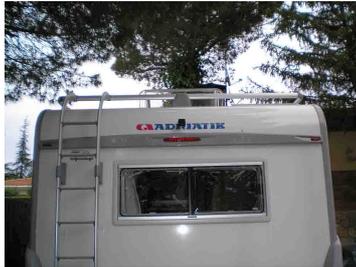
Cámara instalada

Tomamos medidas para el soporte, hacemos el agujero del soporte. Sellamos con Sikaflex

El agujero del cable de video también sellado con Sikaflex
